Análise de imagens multitemporais na identificação de uso de solo de área ambientalmente vulnerável

Camila Fabiana da Silva¹
Abimael Cereda Junior^{1,2}

¹ **Pontifícia Universidade Católica de Campinas – Puc-Campinas**
Rodovia Dom Pedro, km 136 – Campinas, SP, Brasil
camila.geografia@yahoo.com.br

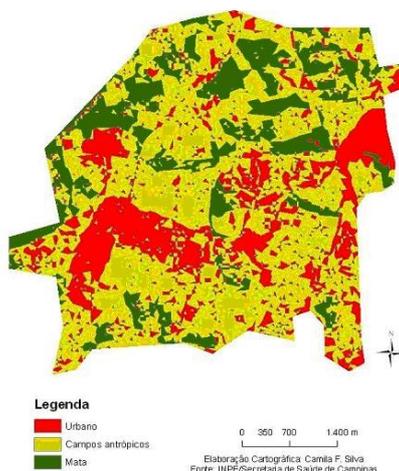
Figura 2 – Classificação automática da imagem Landsat do ano de 2008

A figura 2 remete à classificação da imagem Landsat datada em 1986, onde se observa um número ainda reduzido de construções, contando apenas com a fábrica da Pirelli e moradias estabelecidas mais próximas a Av. John Boyd Dunlop. Nota-se que desde a década de 80 já se poderia encontrar pontos de extração de areia ou argila, muito comuns na região. Existem mais pontos de extração que não puderam ser identificados nas imagens de satélite, mas observados durante visita a campo

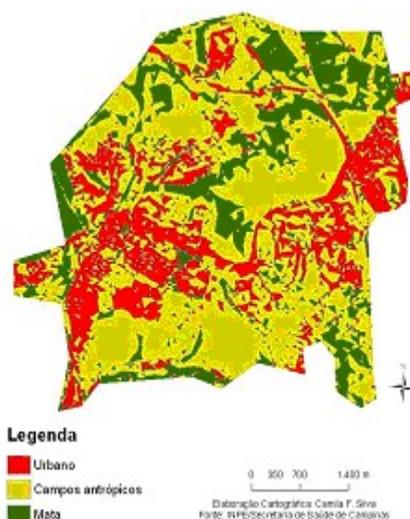
Figura 3 – Classificação automática da imagem Landsat do ano de 2008

A segunda imagem classificada, datada no ano de 2008, mostra o grande aumento de construções desde o ano de 1986, muitas delas localizadas em áreas de APP. As áreas de reflorestamento ou remanescentes florestais diminuíram, e não mantiveram as mesmas localizações em 1986. Notou-se o aumento de pastos, e apesar das proporções de florestas se manterem, a maioria dos remanescentes não é nativo, sendo que há reflorestamento em muitas áreas, sendo que esses pontos não se mantiveram nos mesmos locais em relação à imagem mais antiga.

As áreas de solo exposto deram espaço para o estabelecimento de construções, sendo essas provavelmente estabelecidas em áreas onde não há vegetação adequada ao entorno, aumentando os riscos de deslizamentos. As áreas de vegetação mais rasteira também foram substituídas por construções, entretanto a presença desse tipo de vegetação também não previne o risco de deslizamentos.

Observa-se a tendência do estabelecimento de moradias ao longo dos cursos d'água, principalmente nas zonas ripárias do Ribeirão Piçarrão. Destaca-se também o avanço da urbanização nas margens das vias de circulação.

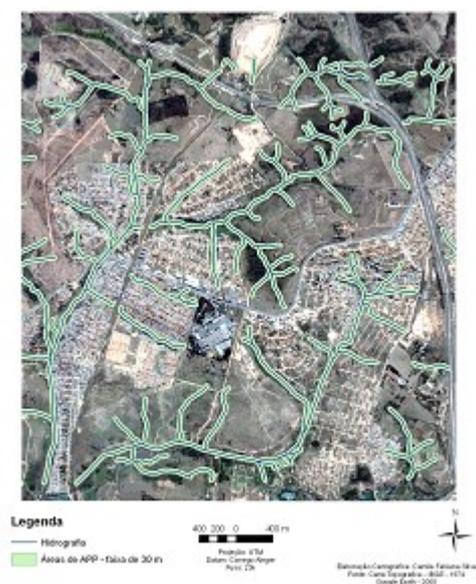
Figura 4 – Mapeamento das áreas de proteção permanente

Na imagem 4, utilizou-se da hidrografia digitalizada sobreposta a um mosaico realizado com imagens de alta resolução obtidas do *software* Google Earth durante o mês de junho de 2008.

Através da hidrografia digital, permitiu-se que uma ferramenta do *software* ArcGis intitulada “buffer” calcule a área de abrangência a partir da linha dos cursos d'água da região em 30 metros em ambos os lados. É a partir desse processamento que são exibidas as áreas obrigatórias de preservação, as áreas de proteção permanente, que segundo Antunes (2008), são espaços territoriais que, através da intervenção do poder público, estão destinados exclusivamente a análise e preservação de espécies da flora e da fauna. Dessa forma, definidas essas áreas ou espaços, protegidos pela legislação em vigor, quaisquer intervenções

Como pode ser constatado na imagem, há inúmeras áreas irregulares, com destaque para o intenso aglomerado de residências na margem esquerda do Ribeirão Piçarrão, e diversos outros aglomerados irregulares em outras áreas. A identificação da existência de um curso d'água, mesmo sem a informação digitalizada da hidrografia do local, torna-se clara através de uma imagem de satélite ou de uma fotografia aérea, pois caracteriza-se em aglomerados de residências situando-se às margens dos cursos.

De acordo com observações de campo em junho de 2008 e imagens Landsat do mês de outubro do ano supracitado, observa-se que ainda há muitas estruturas situadas em áreas de APP.

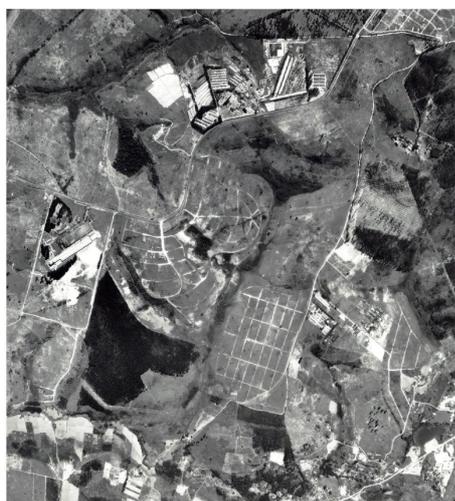
Figura 5 – Foto aérea do ano de 1973

Na figura 5, observam-se grandes vazios em torno da Pirelli e próximos aos corpos d'água, que refletiam conseqüentemente em uma maior preservação dos remanescentes vegetais. Não foi utilizado nessa imagem o contorno correspondente aos centros de saúde, pois apenas uma parcela da área estava disponível.

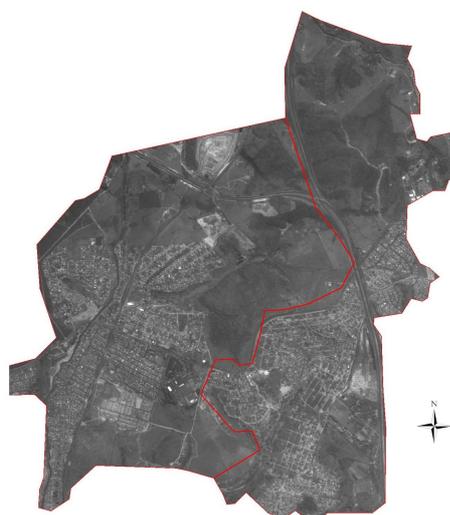
Figura 6 –Imagem de satélite Cbers 2B do ano de 2008

Na imagem Cbers 2B do ano de 2008 (figura 6) observa-se ainda a falta de pavimentação nas vias circulação, com exceção da Avenida John Boyd Dunlop.

As moradias, em sua maioria, concentram-se de forma aglomerada e seguem um padrão similar de proporções reduzidas, dispondo-se de forma irregular pela área.

Observa-se também um maior número de residências próximas aos cursos d'água, que aumentam o despejo de resíduos domésticos diretamente nos mesmos. Em

alguns pontos pode-se notar a ocorrência de trechos de solo exposto, que podem ocasionar deslizamentos, principalmente durante períodos mais intensos de precipitação.

A vegetação é majoritariamente rasteira, com significativa ocorrência de pastos sujos e pontos irregulares de vegetação visivelmente degradada e ameaçada por construções ao redor. Os pequenos vestígios de vegetação mais densa na parte superior na imagem encontram-se também degradadas e desprotegidas, principalmente nas bordas da mata.
