GEOPROCESSAMENTO COMO FERRAMENTA DE ANÁLISE DA QUALIDADE AMBIENTAL EM LAGOA URBANA

RESUMO

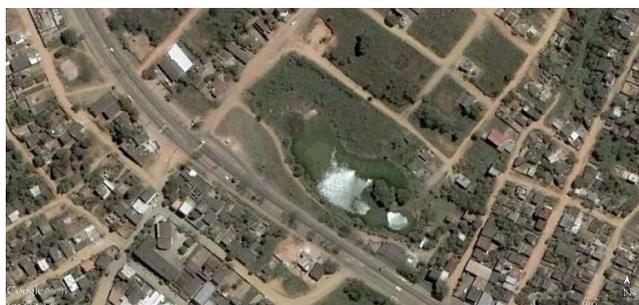
A primeira e, portanto, mais antiga imagem de satélite disponível no *Google Earth Pro*, corresponde ao ano de 2005 (Figura 1), período no qual a ocupação do solo, sobretudo ao redor do corpo hídrico em análise, mostrava-se significativamente inferior à observada em anos posteriores, com predomínio de ruas não pavimentadas e número expressivo de lotes vagos; fatores estes que, associados, podem contribuir para menor influência antropogênica na bacia hidrográfica local.

Figura 1. Imagem aérea do dia 12 de outubro de 2005.

Em suma, as imagens mais antigas retratam maior abrangência da lâmina d'água, indicando estágios iniciais de eutrofização; ocupação menos acentuada, perceptível pela presença de imóveis em construção e lotes vagos; além do predomínio de ruas não pavimentadas. Tais aspectos podem contribuir para menor interferência negativa na bacia hidrográfica e seus recursos hídricos relacionados e, nesse mesmo contexto, menor impermeabilização do solo. Já as imagens mais recentes, por sua vez, retratam um cenário preocupante, que contribui para culminar na eutrofização avançada a qual o corpo hídrico está submetido.

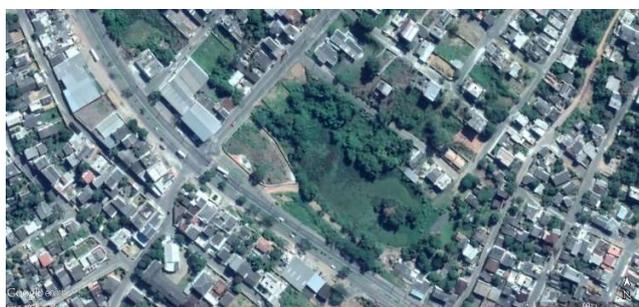
Entretanto, atualmente (Figura 2), é notória a localização da lagoa às margens da rodovia, bem como a intensa ocupação do solo em toda a extensão da área, inclusive ao redor do corpo hídrico, com significativo número de moradias e predomínio de ruas pavimentadas. Além disso, é possível constatar o estágio avançado de eutrofização ao qual a lagoa está submetida, possibilitando – por meio da comparação das imagens históricas – observar sua evolução.

Figura 2. Imagem aérea do dia 02 de setembro de 2018.

Nesse sentido, as imagens da série histórica do *Google Earth Pro* fornecem importantes parâmetros para avaliação de fatores como a evolução da eutrofização, principalmente em vista da lâmina d'água, cada vez menos perceptível com o passar dos anos. Dessa forma, a análise da região sugere um crescimento desordenado e desprovido de planejamento ambiental e urbano eficientes.

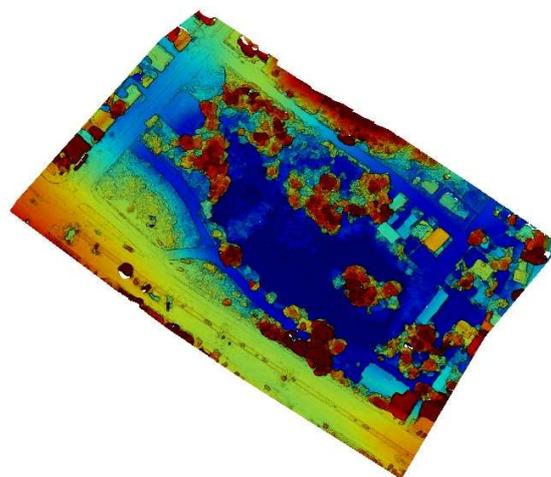
Além da regressão em imagens orbitais realizadas no *Google Earth Pro*, com o auxílio do aplicativo *DroneDeploy*, foram realizados o planejamento e a execução do voo com *drone*, resultando em três mapas. O primeiro deles demonstra a elevação do terreno (Figura 3), onde os tons escuros de azul representam as áreas mais profundas, enquanto os tons de vermelho e marrom referem-se às altitudes mais elevadas.

Figura 3. Mapa de elevação do terreno.

Dessa forma, atribui-se ao interior da lagoa as áreas de menor altitude, de forma que as áreas planas se demonstram, em sua maioria, associadas à região correspondente à rodovia (em tons verdes e amarelos). Em contrapartida, as zonas de altitude elevada apresentam-se frequentemente associadas às copas das árvores ainda presentes no local.

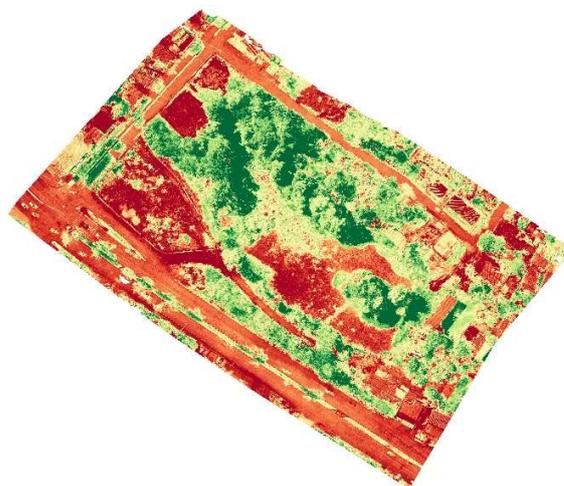
Figura 4. Mapa de Saúde vegetal.

Por sua vez, o mapa de saúde vegetal (Figura 4) foi gerado a partir da aplicação do método NDVI (sigla em inglês para Índice de Vegetação por Diferença Normalizada), o qual destaca com maior intensidade as regiões que possuem maior interação com a vegetação, sendo, por isso, intensamente aplicado na agricultura de precisão. Isso porque permite destacar a variação da intensidade de refletância da radiação emitida pelas espécies vegetais a partir da normalização das frequências do infravermelho e infravermelho próximo.

Assim, o mapa resultante permite constatar a presença de vegetação, sobretudo na porção norte da lagoa, evidenciando, ainda, o avançado estágio de eutrofização no interior do corpo hídrico, bem como a remoção de significativa parcela da vegetação ciliar – facilmente visível na região noroeste do mesmo.

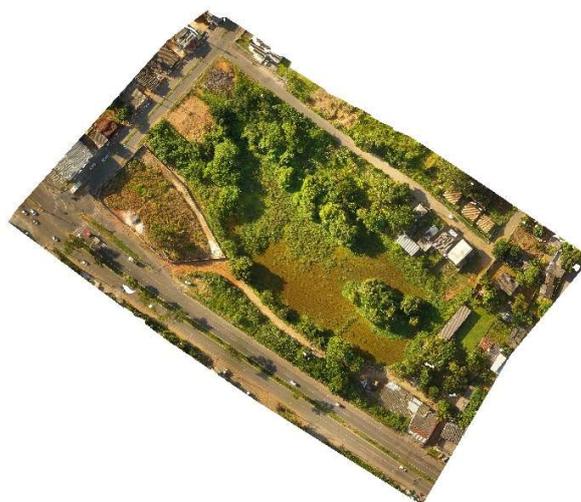
Figura 5. Ortomosaico de fotografias aéreas.

O voo planejado resultou em inúmeras imagens aéreas, as quais, compiladas, permitiram gerar um ortomosaico (Figura 5) que, apesar de pequenas inconsistências apresentadas, foi capaz de expressar visualmente diversos detalhes da região, além de consistir em uma representação atualizada e de grande resolução digital.

Em consonância com os demais mapas, o ortomosaico evidencia a presença de construções em áreas muito próximas

à lagoa, as quais configuram-se inseridas em Área de Preservação Permanente. Adicionalmente, em comparação com a imagem orbital mais atualizada disponível no *Google Earth Pro* – principalmente em vista do maior detalhamento apresentado pelo ortomosaico devido, entre outros fatores, à baixa resolução espacial na qual as fotografias foram obtidas a partir do *drone* – é possível observar detalhes anteriormente notados apenas em campo. Nesse âmbito pode-se citar a construção de um muro delimitando uma importante região localizada na porção noroeste da lagoa, além da presença de uma possível estrutura de captação de água na região sudeste da mesma. A primeira situação, principalmente devido à sua proximidade, pode onerar inúmeras das características do corpo aquático já comprometido, enquanto a segunda, caso confirmada a captação, também é capaz de trazer prejuízos às características do mesmo, contribuindo para dificultar sua posterior recuperação ou reabilitação. É importante ressaltar, no entanto, o provável caráter irregular das construções, devido sua proximidade e/ou exploração não outorgada do recurso hídrico, associado ao fato de que os agentes da SEMAG que acompanharam a visita a campo não identificaram a existência de projetos que viabilizassem tais estruturas e reconheceram seu enquadramento em APP.

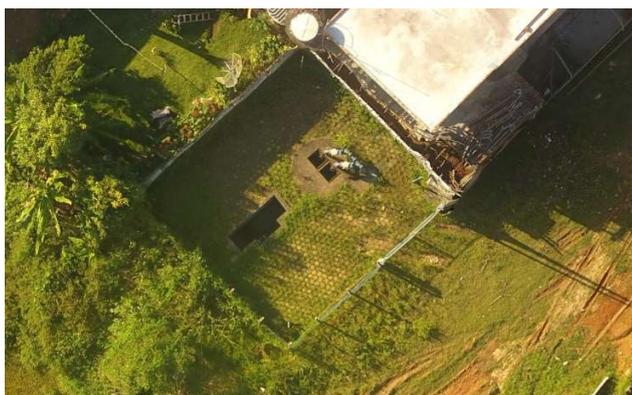
Somente a partir deste resultado, no interior de uma propriedade localizada às margens da lagoa, foi identificada uma estrutura de captação de água (Figura 6) que não foi percebida em campo por estar em propriedade entre muros. Sob tal aspecto, a captação clandestina identificada, além de seu caráter ilícito em vista de não ser outorgada pelos órgãos competentes, contribui para onerar inúmeros aspectos do ambiente lagunar, reduzindo a já deficiente vazão do mesmo.

Figura 6. Estrutura de captação clandestina na porção nordeste do ortomosaico (recorte).
